# Graven in Meerkerk

Een archeologische opgraving in Vijfheerenlanden

rapport 5119

Een archeologische opgraving in de gemeente Vijfheerenlanden

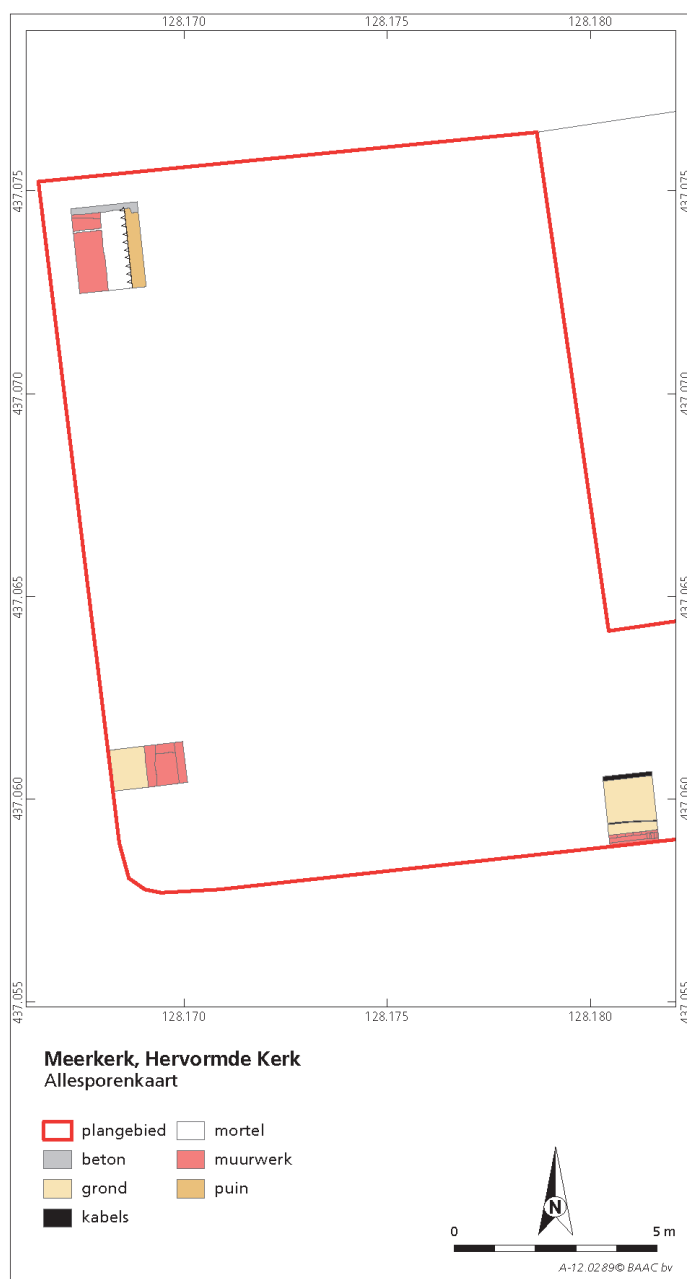
Afb. 1.7. De resultaten van het onderzoek van BAAC.<sup>13</sup>

In 2012 is door BAAC B.V. een archeologische inventarisatie in het onderzoeksgebied uitgevoerd.<sup>12</sup> Tijdens dit onderzoek werden enkele kleine kijkgaten gegraven (afb. 1.7) waarbij werd vastgesteld dat de bovengrond ter plaatse van de kijkgaten uit een 14 cm dik pakket grindverharding bestaat. Hierna volgt een pakket 62 cm dik baksteenpuin met veel daklei. Dit pakket is toe te schrijven aan de sloop van de kerk in 1832. Vervolgens komt er een pakket bruinigrijze geroerd kleihoudend zand met mortel, dit pakket wordt afgewisseld met een zandbaantje. Vanaf 1,25 m –mv is de bodemopbouw verder onderzocht middels een boring. Hieruit blijkt dat het bruinigrijze pakket doorgaat tot 1,65 m –mv. Het pakket is te interpreteren als ophoging of egalisatie grond. Hierna volgt een pakket zandige zavel met een klein beetje mortel waarvan de onderzijde op 1,80 m –mv gelegen is. Hieronder bevindt zich zavelige klei met roestvlekken. Dit betreft de ongeroerde natuurlijke ondergrond.

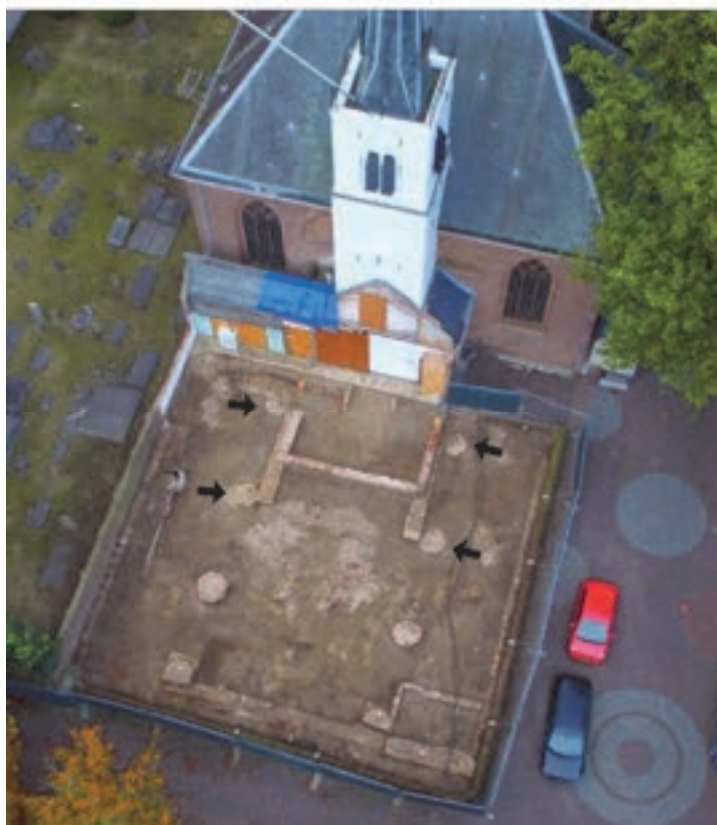
Afb. 4.2. De locatie van de pilaren en de eerste fase van de consistoriekamer.

Tijdens deze fase van de opgraving werd duidelijk dat de bouw van de eerste fase van de consistoriekamer inderdaad pas plaats kon vinden toen de pilaren (en de rest van de kerk) waren afgebroken. De muren, van hergebruikte baksteen, liggen over vier van de pilaren heen (zie afb. 4.2), de pijlen geven de desbetreffende pilaren aan).

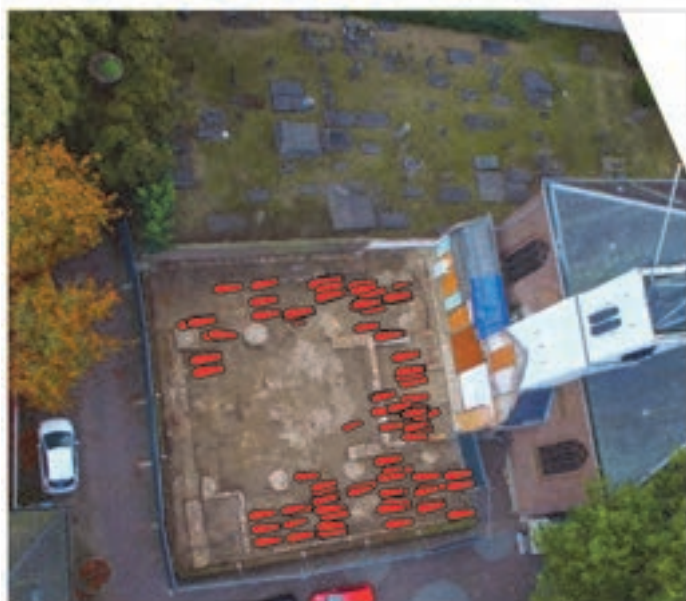
Afb. 4.3. De aangetroffen begravingen geprojecteerd op een luchtfoto.

De aangetroffen begravingen bevinden zich allemaal binnen de contouren van de in oorsprong middeleeuwse, in de 19<sup>e</sup> eeuw afgebroken middeleeuwse kerk (afb. 4.3). Men heeft ook buiten de kerk begraven, er bevindt zich nu ook nog een kerkhof aan de noordzijde, maar daar is geen onderzoek verricht. De verwachting is dat er zich ook graven bevinden onder het gedeelte van de kerk dat nu nog steeds als kerk fungeert.

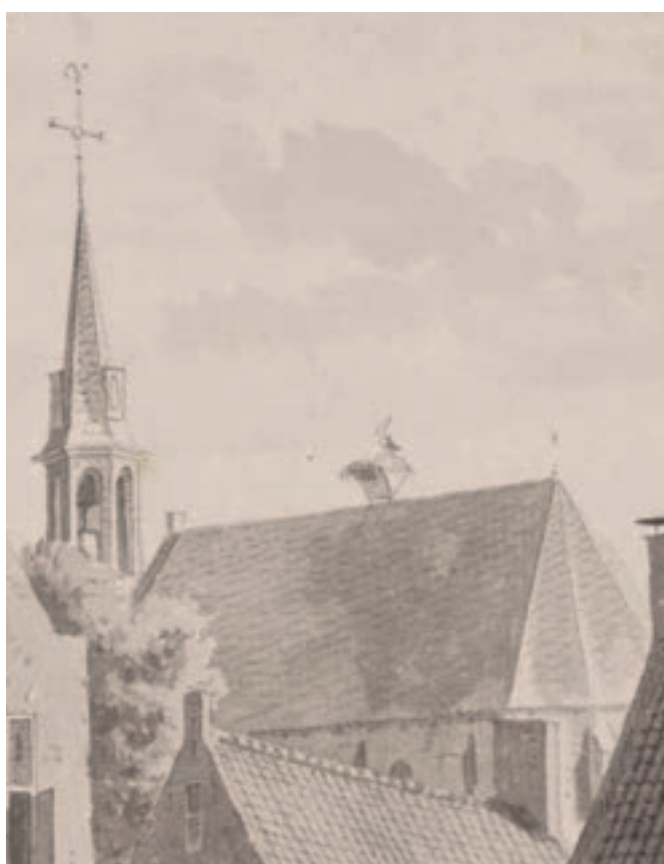
Afb. 5.4. Detail van een tekening van Abraham de Haen uit 1731 waarop de kerk vanuit het zuidoosten is getekend. De kap op het koor vormt geen geheel met de rest van de kerkkap. Het kerkdak is vijfzijdig gesloten. Ter plaatse van de overgang van koor naar schip is een vieringtoren te zien. Hoe deze op de kap van de kerk stond valt uit de tekening niet af te leiden vanwege de in de weg staande boom. (Herkomst: Topografie van Nederland, Universiteitsbibliotheek Leiden, P309\_1No14).

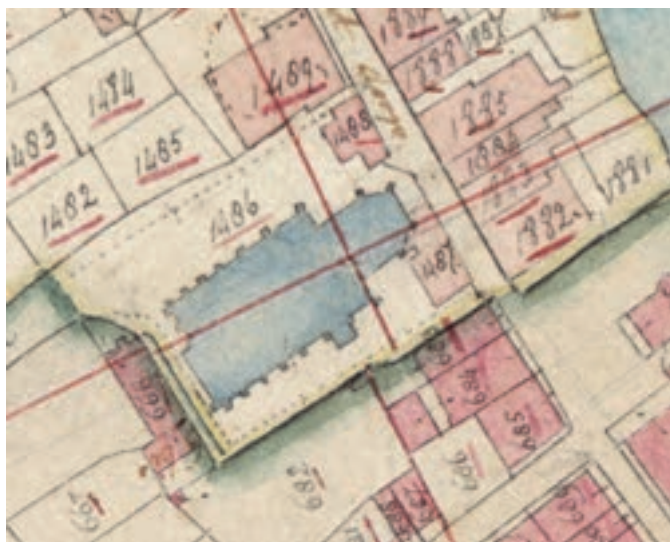
Afb. 5.6. Het kadastrale minuutplan uit ca. 1830. Op dat moment was de kerk aanzienlijk groter dan thans het geval is. De bredere maat bij de meest oostelijke schiptraveeën doen vermoeden dat zich daar een dwarsschip bevond. Opvallend is dat hier een driezijdig gesloten koor is getekend, terwijl het in werkelijkheid om een vijfzijdig gesloten koor gaat. (Herkomst: Beeldbank RCE).

Op de kadastrale minuut uit 1811-1832 wordt duidelijk dat de kerk van origine groter was dan het huidige kerkgebouw (afb. 1.5). Hieruit blijkt dat deze kaart de situatie weergeeft van voor de afbraak en herbouw in 1828/1832. De uitbreidingslocatie is gepland waar zich het westelijk deel van het schip van de laatmiddeleeuwse kerk bevond.

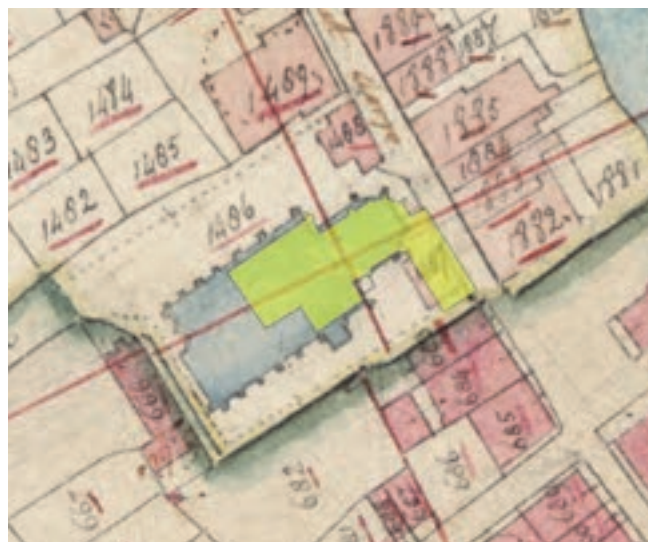
Afb. 5.7. Projectie van het huidige gebouw op basis van de topografische kaart (geel) op het kadastrale minuutplan uit ca. 1830. Bij het koor heeft de landmeter niet alle steunberen weergegeven. Te zien is dat dwarsbeuk van de huidige kerk overeenkomt met het transept van de middeleeuwse kerk.

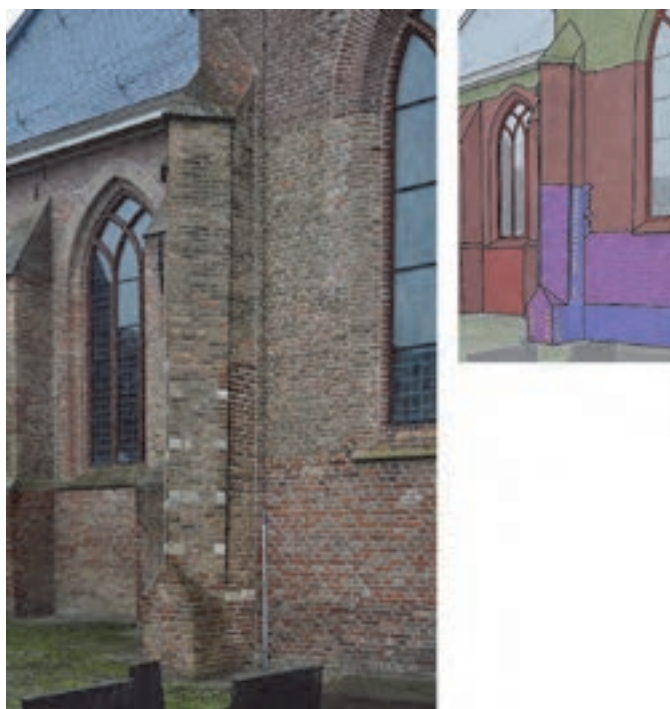
Afb. 5.9. Detail van de noordoosthoek van het oude transept. Hierin zijn meerdere bouwfasen te onderscheiden. In de inzet is in blauw het oudste deel van het metselwerk aangegeven. Gezien de vormgeving en detaillering is het metselwerk van de steunbeer te dateren in de 16<sup>e</sup> eeuw. Waarschijnlijk is de kerk na verzakkingen in de 16<sup>e</sup> eeuw grotendeels herbouwd op de bestaande funderingen. Het bruin gekleurde deel zal een latere herstelling zijn. In groen is metselwerk uit 1832 aangegeven. Bij de delen in paars en rood is veel metselwerk vervangen tijdens de 20<sup>e</sup>-eeuwse restauraties.

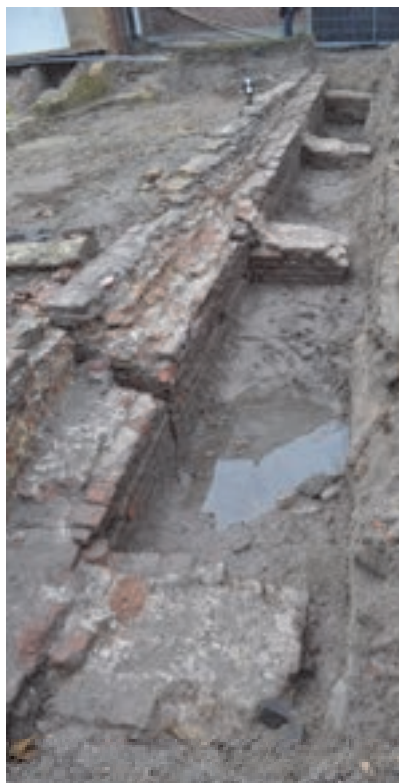
*Afb. 5.11. De zuidgevel van het kerkgebouw gezien in oostelijke richting. In het vrijgelegde deel zijn vier steunberen aangetroffen.*

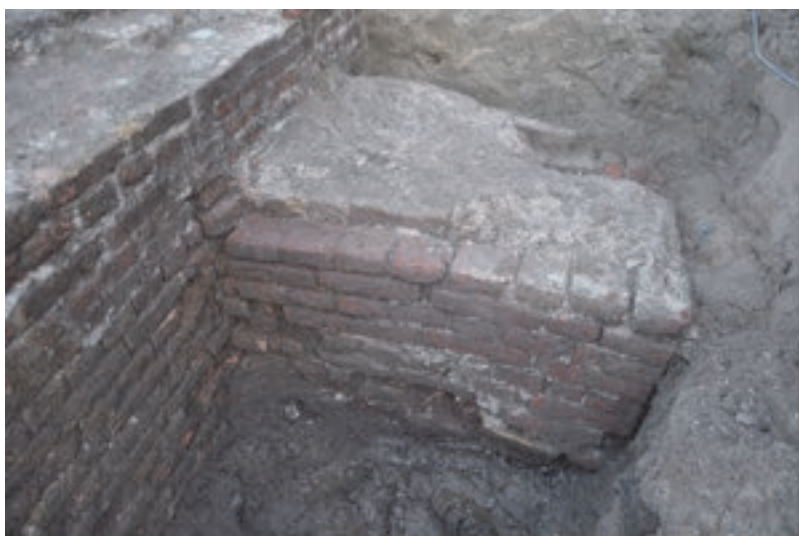
*Afb. 5.12. Zicht op de meest oostelijke steunbeer van de zuidgevel. In het metselwerk van de steunbeer zijn twee fasen te onderscheiden. Het onderste deel en de kern van de steunbeer stammen nog uit de bouwtijd van het kerkship (in rood aangegeven). Te zien is dat dit metselwerk ter plaatse van de steunbeer is verzakt. Bij het herstel is het bovenste deel van de steunbeer vervangen (in groen aangegeven). Het bovenste deel van de zuidmuur (in geel aangegeven) is niet van steunberen voorzien. Aangezien de steunberen op het oudste kadastrale minuutplan nog zijn getekend zal dit metselwerk dus jonger zijn dan ca. 1830. Waarschijnlijk betreft dit (hergebruikte) baksteenwerk de onderbouw van de muur rond de voormalige kerk in de tijd dat deze fungeerde als kerkhof.*

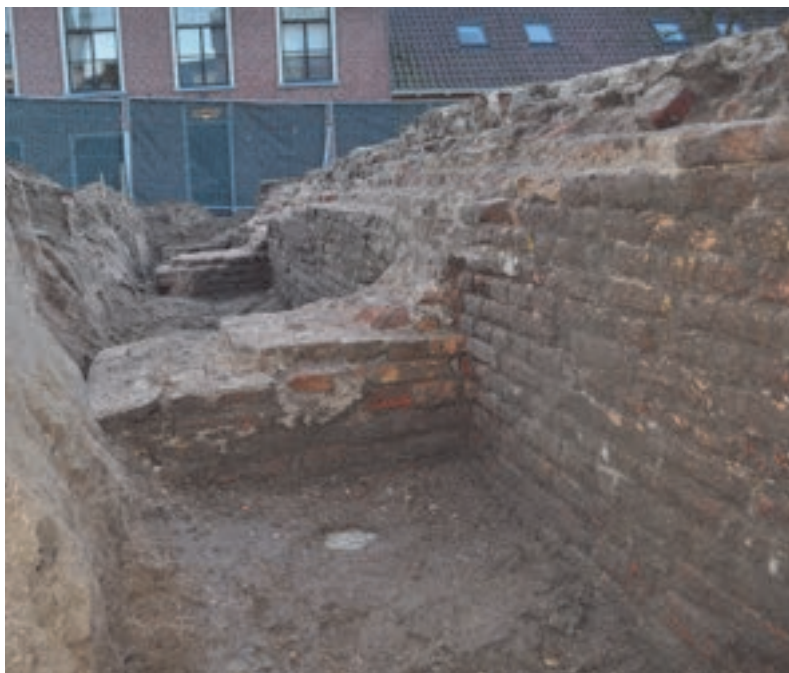
Afb. 5.13. Zicht op de drie westelijke steunberen tegen de zuidgevel. Bij de voorste steunbeer is de genoemde herstelfase goed te herkennen. De beide andere steunberen vertonen geen sporen van een herstelfase. Die bouwsporen zijn vermoedelijk bij de sloop van de kerk verloren gegaan.

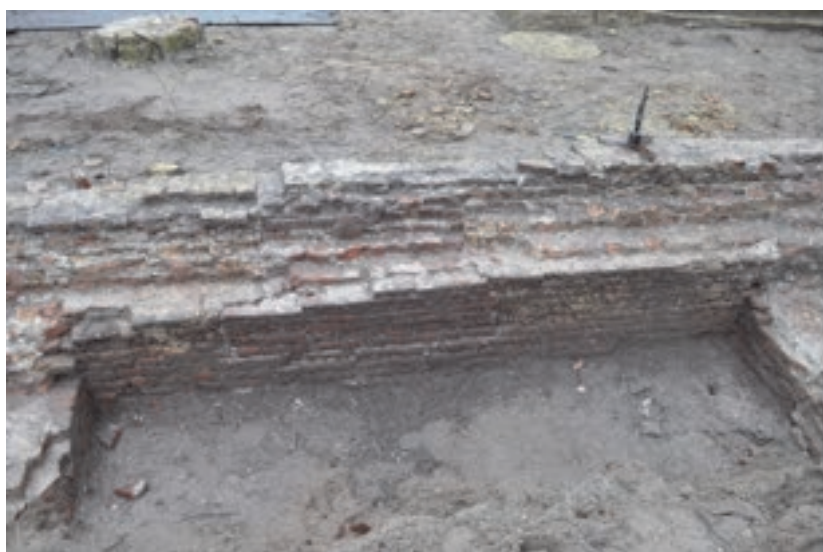
Afb. 5.14. De tweede travee van de zuidmuur, gerekend vanaf het westen. In het midden van de muur is een deel van het metselwerk naderhand dichtgezet. Dit deel is op de inzet in rood aangegeven. Hier heeft zich in het verleden een toegang tot de kerk bevonden. Het op de inzet groen gekleurde metselwerk is in een nog jongere fase tot stand gekomen.

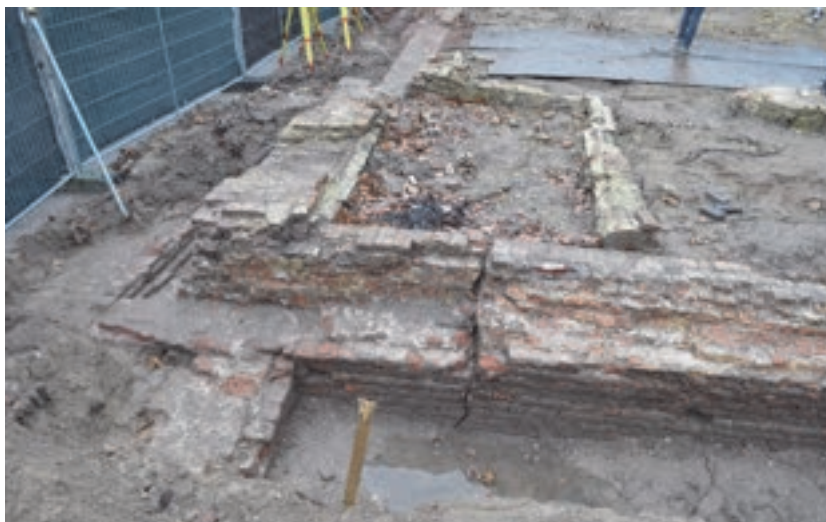
Afb. 5.15. Het meest westelijke deel van de zuidmuur. In het midden van de foto is een brede verticale scheur zichtbaar. Deze zal verband houden met een verzakking van de westgevel. Het metselwerk links van de scheur is naar het westen toe verzakt. Waarschijnlijk heeft deze verzakking tot gevolg gehad dat men de westgevel moest versterken.

Gezien de scheuren in het oudste metselwerk en de scheefstand van de bijbehorende steunberen mag worden aangenomen dat er in het verleden problemen zijn geweest met verzakkingen, die ingrijpend herstel noodzakelijk hebben gemaakt. Dit is zichtbaar bij de steunberen. Wellicht heeft men toen ook de zware muur tegen het zuidelijke deel van de westgevel geplaatst om deze te versterken. Dit kan dan ook verklaren waarom de westelijke toegang van de kerk meer noordelijk in de westgevel excentrisch is geplaatst ten opzichte van het middenschip. Dit is mogelijk noodgedwongen gedaan omdat men vóór het zuidelijke deel een ondersteunende constructie moest bouwen. Wanneer dit heeft plaatsgevonden is niet exact bekend. De omvang van de constructie is wel zichtbaar op het kadastrale minuutplan uit omstreeks 1830. Waarschijnlijk is dit herstel in de 16<sup>e</sup> eeuw te dateren. De vorm en detaillering van de steunbeer op de noordoosthoek van de dwarsbeuk zijn karakteristiek voor die tijd. Bij de kolommen van het schip is zichtbaar dat deze enigszins naar de westzijde zijn verzakt. Dit zal verband houden met de hiervoor genoemde verzakkingen bij de westgevel. Op de zijanten van het basement van de kolommen is pleisterwerk aangetroffen. Dit duidt erop dat dit deel van de kolommen in het zicht zal zijn geweest en dat het vloerniveau zeer waarschijnlijk lager is geweest dan het huidige maaiveld. Het zal echter wel hoger hebben gelegen dan de bovenzijde van de rechthoekige fundamenteën (poeren) van de kolommen.

- Afb. 5.15. Het meest westelijke deel van de zuidmuur. In het midden van de foto is een brede verticale scheur zichtbaar. Deze zal verband houden met een verzakking van de westgevel. Het metselwerk links van de scheur is naar het westen toe verzakt. Waarschijnlijk heeft deze verzakking tot gevolg gehad dat men de westgevel moest versterken.

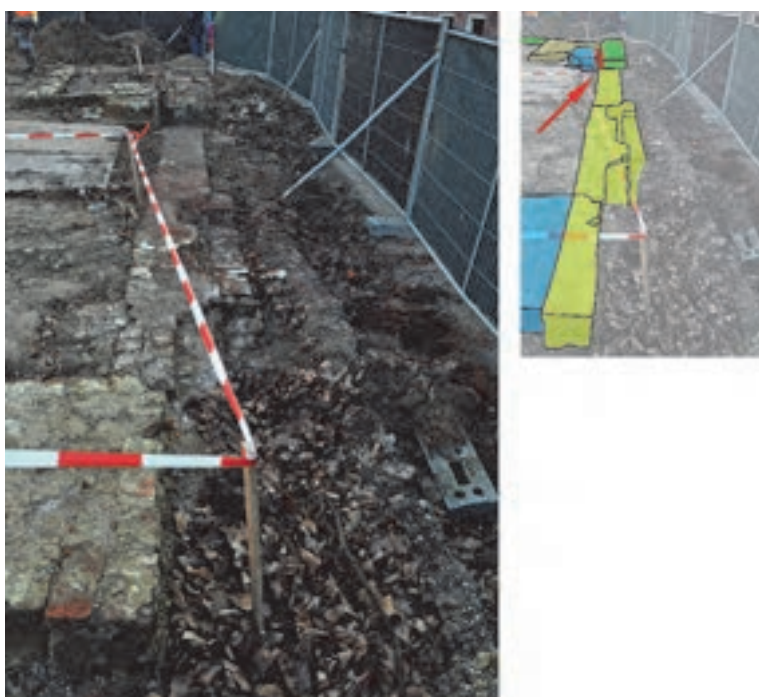
Afb. 5.16. Overzicht van de westgevel, gezien vanuit het noorden. Het op de inzet groen gekleurde metselwerk zal tot de oorspronkelijke opzet van de kerk behoren, evenals de blauw ingekleurde kolommen. Bij de rode pijl is zichtbaar dat tussen de westgevel en de kolom ruimte (rood) is ontstaan als gevolg van de verzakking van de westgevel. Het in geel gemarkeerde metselwerk, dat waarschijnlijk de vervanging is van een deel van de verzakte westgevel, sluit daarentegen wel aan op de kolom (baksteenformaten volgens opgave ADC ArcheoProjecten: 25,2 x 13 x 5,2 cm en 24,6 x 12 x 5 cm).

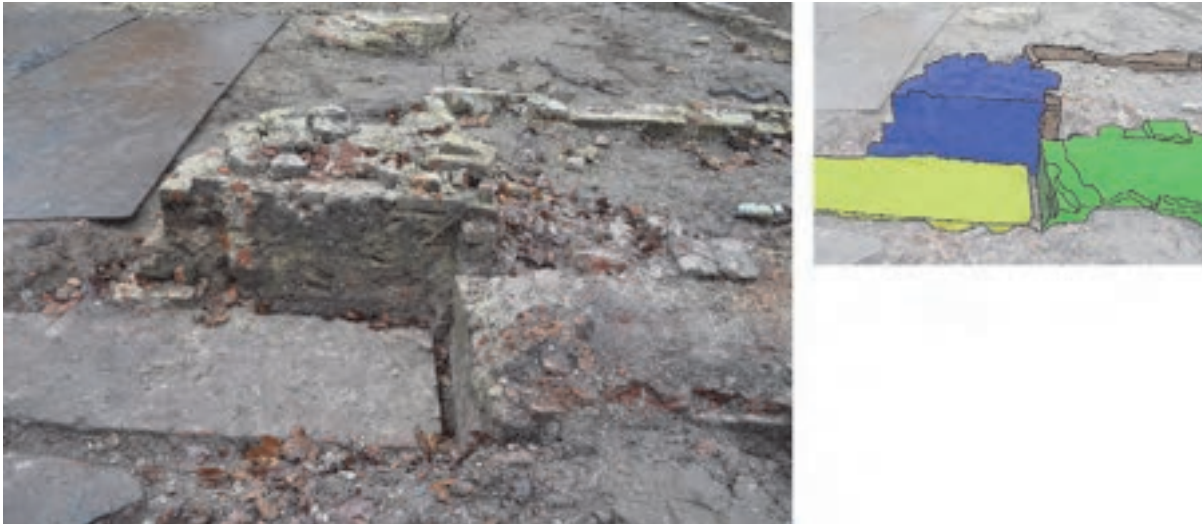
Afb. 5.17. Detail van de aansluiting van de westgevel op de zuidelijke kolom. Dit is het detail aan de bovenzijde van de afbeelding hiervoor. De oorspronkelijke westgevel is op de inzet in groen aangegeven. Deze lijkt afgehakt te zijn (donkergroen vlak). Het metselwerk van het aansluitende deel (geel) is niet in lijn met de oorspronkelijke westgevel geplaatst, maar wel tegen de uit de bouwtijd stammende kolom (blauw). Waarschijnlijk was de westgevel ter plaatse van de middenbeuk zo sterk verzakt, dat integrale nieuwbouw noodzakelijk was. In bruin is op de inzet het metselwerk van de grafkelder aangegeven.

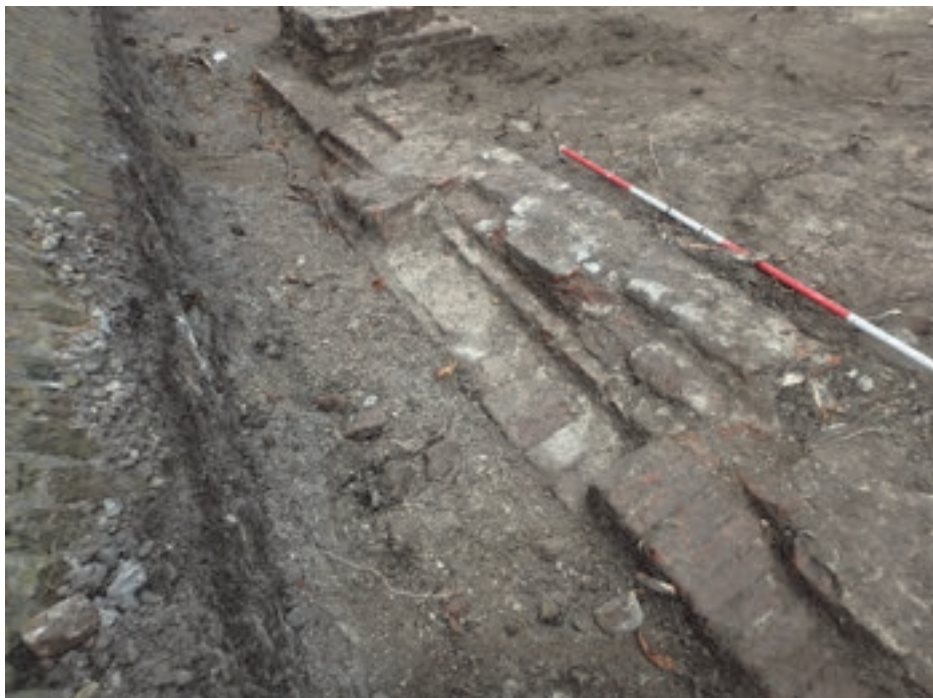
Afb. 5.18. Overzicht van de westgevel ter plaatse van de middenbeuk. Op de voorgrond is een rollaag zichtbaar. Dit duidt op een toegang ter plaatse.

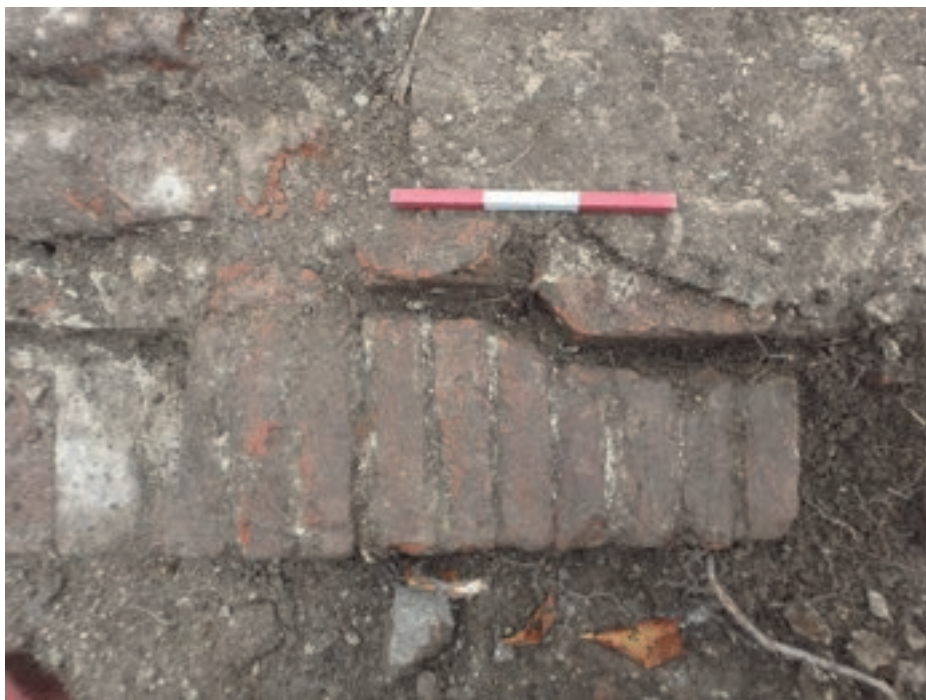
Afb. 5.19. Detail van de vorige afbeelding met het zuidelijke deel van de rollaag. Te zien is dat de opgaande baksteen aansluitend op de rollaag onder een hoek van 45 graden is afgeschuind. De stenen van de rollaag volgen ook de schuine hoek van die baksteen. Dit deel van het metselwerk zal onderdeel hebben uitgemaakt van de dagkant van een (geprofileerde) deuropening.

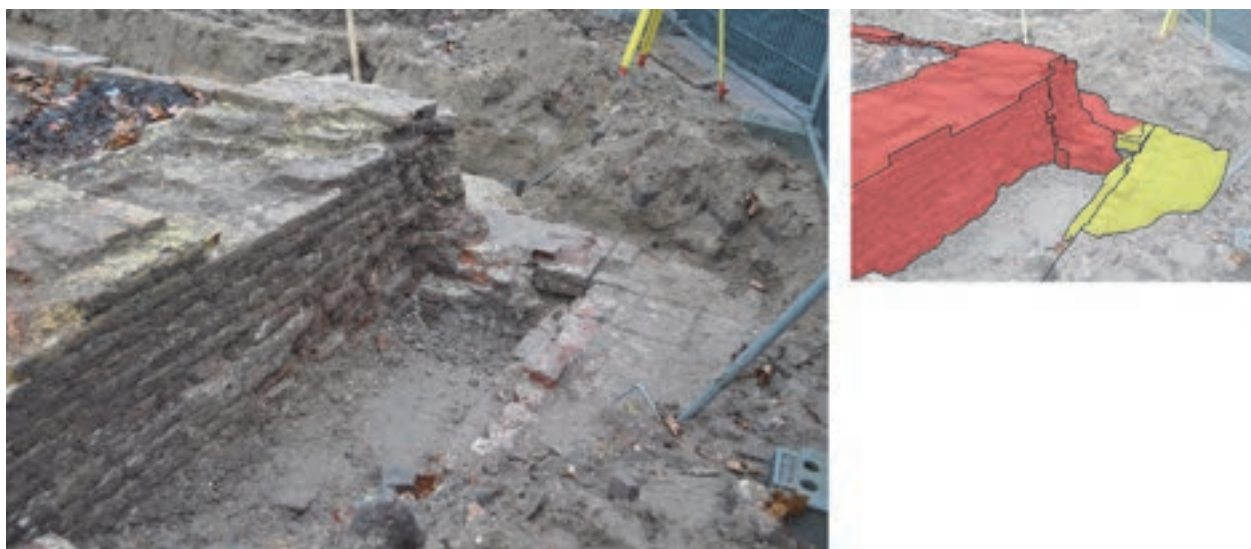
Afb. 5.20. Detail van de zuidwesthoek van het kerkgebouw. Op de inzet is in rood is het metselwerk van de kerk aangegeven. Vlak voor deze muur is de fundering van een tweede muur zichtbaar. Deze is in geel aangegeven. Dit metselwerk is, voor zover dat is na te gaan, tegen het oorspronkelijke metselwerk van de steunbeer geplaatst en betreft dus een latere toevoeging. Het gaat om een smalle aanbouw of steunmuur, die ook zichtbaar is op het oudste kadastrale minuutplan uit omstreeks 1830 en die de westgevel versterkt. Deze constructie zal dateren van na de verzakking van de westgevel.

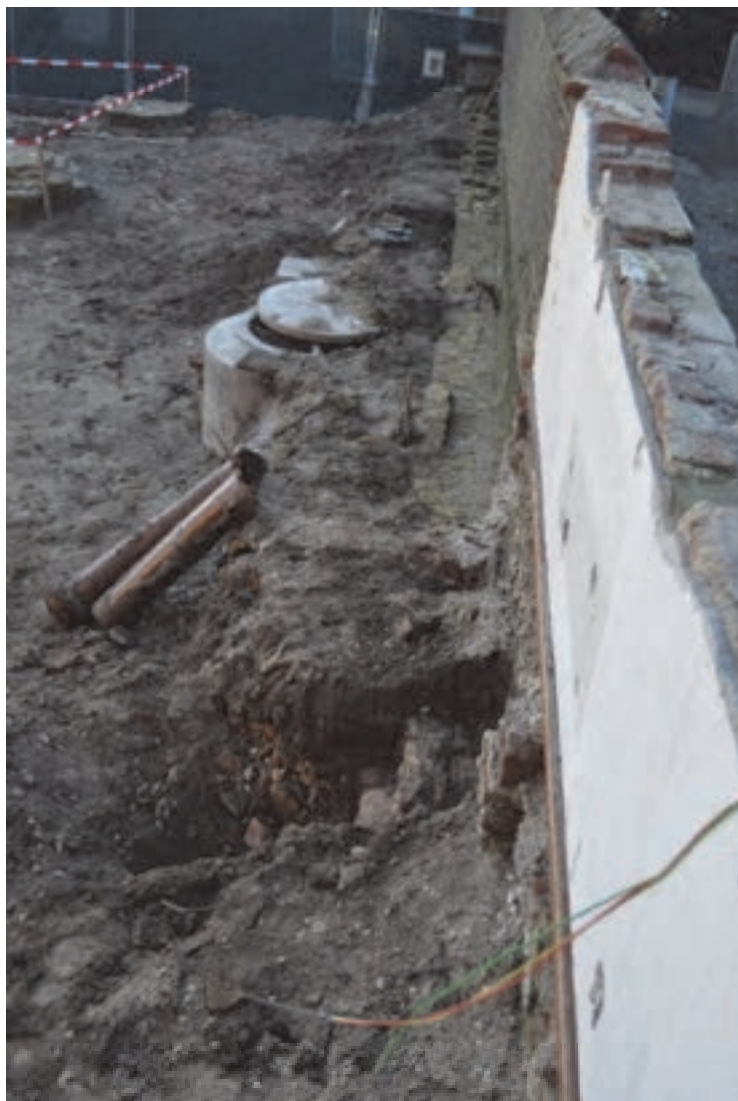
*Afb. 5.21. Overzicht van de fundering van de noordmuur, gezien in westelijke richting. Boven in beeld is te zien dat naderhand op de helft van de fundering de smallere muur rond het kerkhof is gebouwd.*

De noordgevel is slechts voor een zeer klein deel vrijgelegd, omdat deze dient als fundament voor de muur rond de begraafplaats ten noorden van de kerk.

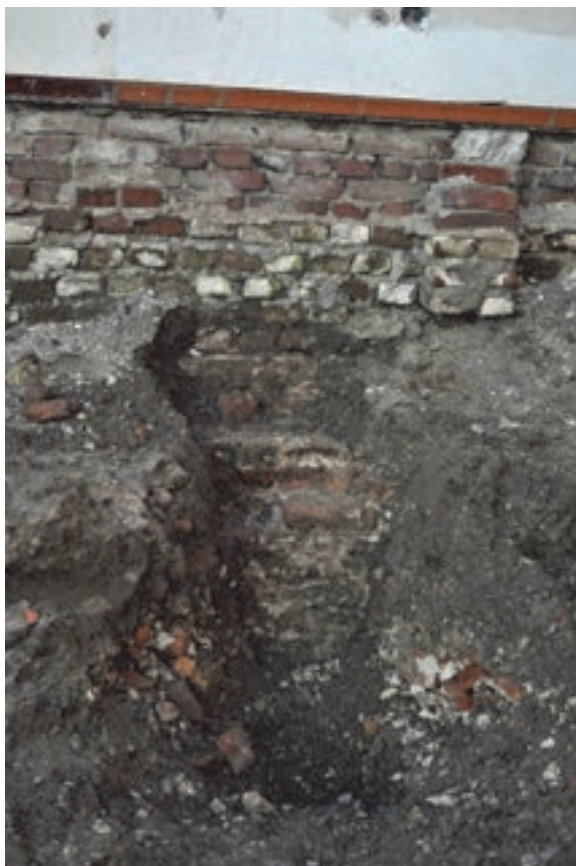
*Afb. 5.22. Detail van het metselwerk van de noordmuur. Aangezien de fundering hier slechts op twee plaatsen voor een klein deel is vrijgelegd is over het metselwerk weinig mee te delen.*

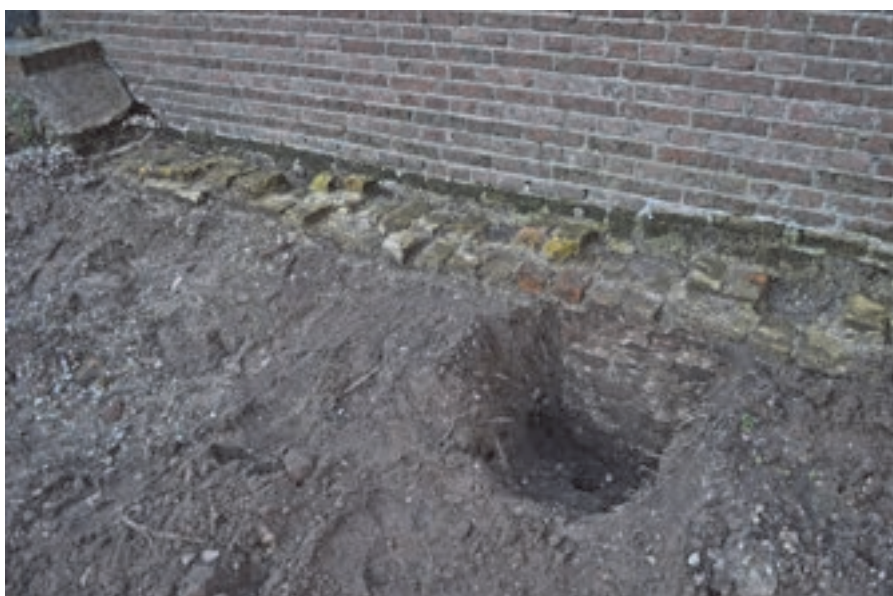
*Afb. 5.23. Detail van de meest westelijke werkput tegen de binnenzijde van de noordmuur. Te zien is dat de kerkhofmuur op ouder metselwerk is geplaatst.*

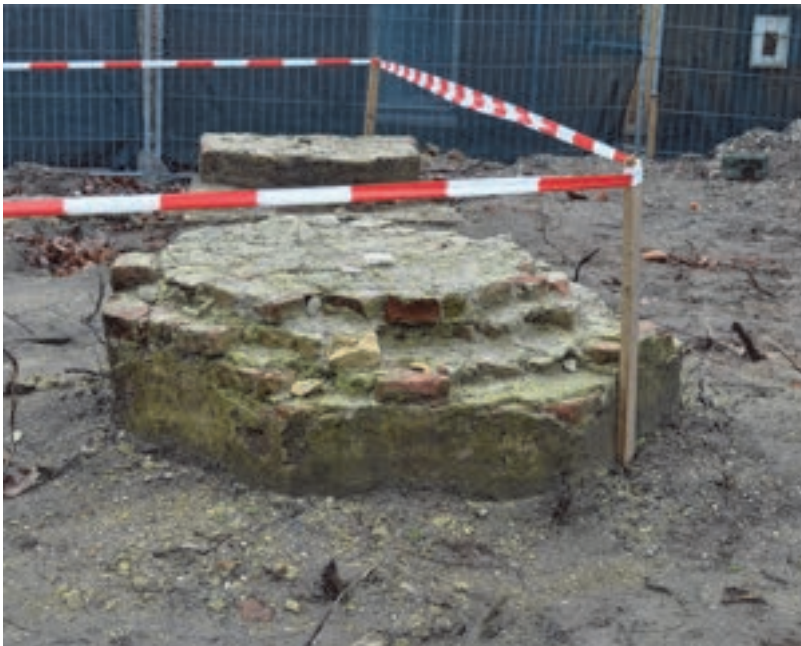
Afb. 5.24. Detail van één van de bakstenen kolommen van de kerk. Daarop is pleisterwerk aangebracht (op inzet in geel aangegeven). Niet alleen waren de kolommen gepleisterd, het pleisterwerk geeft ook aan dat het vloerniveau lager was dan het huidige maaiveld. Tevens is zichtbaar dat de kolom naar links toe overhelt (gele lijn op de inzet), terwijl de kolom erachter (in groen aangegeven) recht is blijven staan (tweede gele lijn).

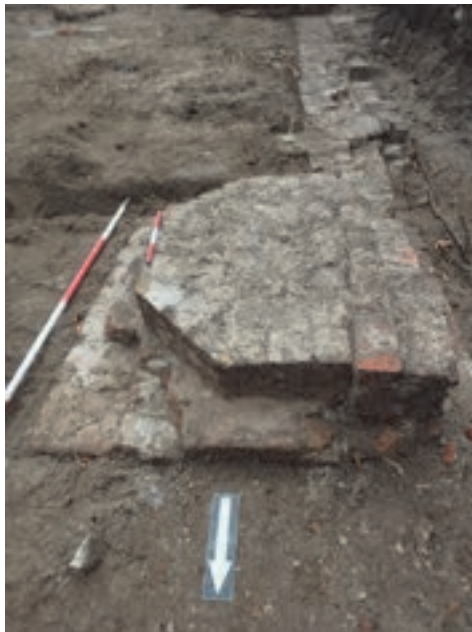
Afb. 5.25. Detail van de noordelijke halve kolom tegen de westgevel. Tussen kolom en gevel is een verticale naad te herkennen, al sluit het metselwerk wel strak aan. Het opgaande werk van de kolom is opgetrokken met bakstenen van 21,5 x 10,5 x 4,5 cm en 22 x 10,5 x 5 cm, terwijl het onderste rechthoekige deel is uitgevoerd met stenen van 26,6 x 13,5 x 5,5 cm en 28 x 13 x 6 cm (gegevens ADC ArcheoProjecten). Dit duidelijke verschil in baksteenformaten duidt op een faseverschil.

Bij de kolommen is het opvallend dat deze niet op regelmatige afstand van elkaar staan. Het maximale verschil is bijna één meter (zie ook afb. 5.10).

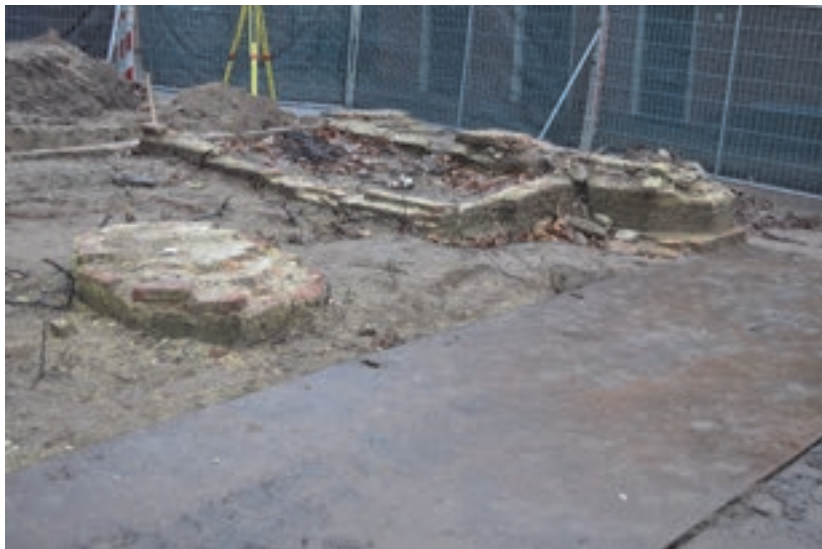
*Afb. 5.26. De zuidwesthoek van het oude schip, met links één van de achthoekige kolommen en rechts een halve kolom tegen de westgevel. Ter plaatse van het opgravingsvlak heeft die halve kolom een rechthoekige plattegrond (poer). Het vloerniveau van de kerk moet zich dus net iets hoger hebben bevonden.*

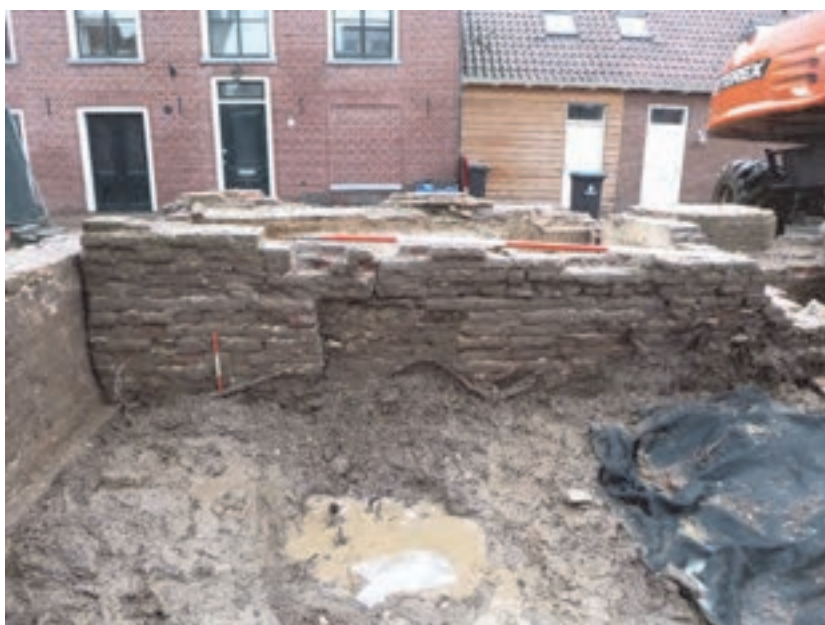
*Afb. 5.27. Zicht op de oostwand van de kelder, nadat het opgravingsvlak was verlaagd. De onregelmatigheden in het metselwerk zullen verband houden met de wijze van uitvoering en niet duiden op een faseverschil.*

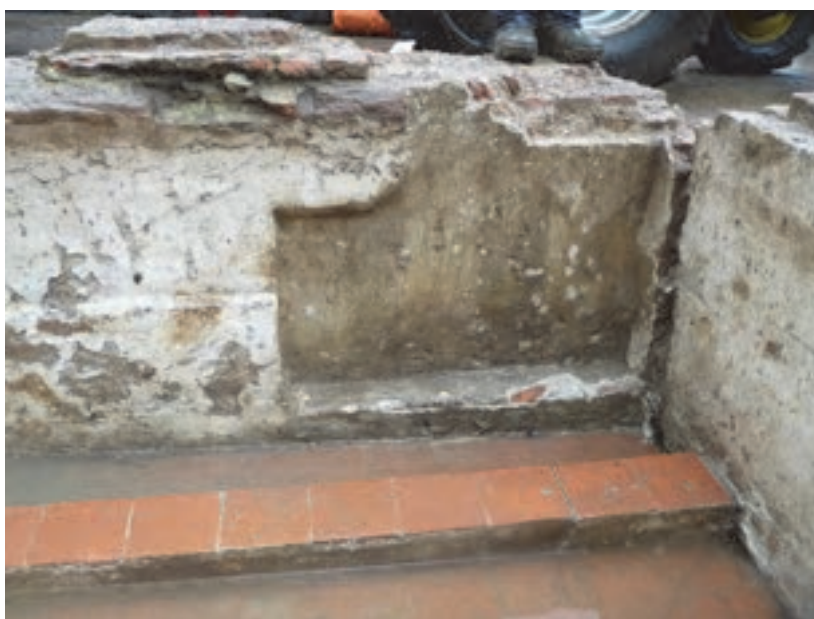
*Afb. 5.29. Het inwendige van de grafkelder. In de noordwesthoek is het metselwerk verdiept uitgevoerd en aan de bovenzijde ontbreekt de aanzet voor de overwelling. Hier zal zich de toegang tot de kelderruimte hebben bevonden. In de hoek rechts is goed zichtbaar dat het metselwerk ter plaatse van de aansluiting op de westgevel is gescheurd.*

- Afb. 5.28. De kelderruimte nadat deze was vrijgegraven.
- Afb. 5.29. Het inwendige van de grafkelder. In de noordwesthoek is het metselwerk verdiept uitgevoerd en aan de bovenzijde ontbreekt de aanzet voor de overwelling. Hier zal zich de toegang tot de kelderruimte hebben bevonden. In de hoek rechts is goed zichtbaar dat het metselwerk ter plaatse van de aansluiting op de westgevel is gescheurd.

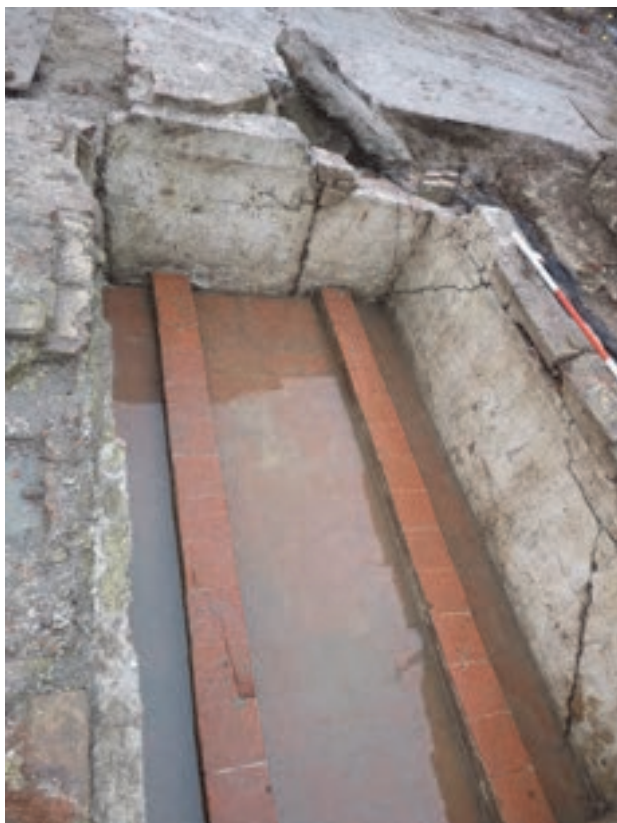
*Afb. 5.30. De grafkelder gezien naar het noorden. De twee rijen tegels dienden om er de grafkisten op te plaatsen. Geheel rechts is nog net de aanzet van het gewelf zichtbaar. De kopse noordwand is aan de linkerkant losgescheurd van het metselwerk bij de westgevel, dit als gevolg van het verzakken van die gevel. Rechts van het midden is een verticale naad zichtbaar. Gezien het strakke, rechte verloop is dit waarschijnlijk een bewuste verticale naad. Het gewelf loopt niet door tot aan de noordwand van de kelder, maar eindigt ongeveer een meter ervoor. Zoals we eerder al zagen zal de toegang tot de kelderruimte zich hier hebben bevonden.*

In de zuidwesthoek van de oude kerk is een kelder met tongewelf aangetroffen. Het steens dikke gewelf is slechts in aanzet bewaard gebleven. De kelderruimte was dus oorspronkelijk hoger. De kruin van het gewelf zal zich iets minder dan een meter boven het gepleisterde metselwerk van de kolommen hebben bevonden. Dat het om een grafkelder gaat blijkt uit voorzieningen voor het plaatsen van grafkisten in de vorm van twee rijen plavuizen (afb. 5.30).

- Afb. 5.30. De grafkelder gezien naar het noorden. De twee rijen tegels dienden om er de grafkisten op te plaatsen. Geheel rechts is nog net de aanzet van het gewelf zichtbaar. De kopse noordwand is aan de linkerzijde losgescheurd van het metselwerk bij de westgevel, dit als gevolg van het verzakken van die gevel. Rechts van het midden is een verticale naad zichtbaar. Gezien het strakke, rechte verloop is dit waarschijnlijk een bewuste verticale naad. Het gewelf loopt niet door tot aan de noordwand van de kelder, maar eindigt ongeveer een meter ervoor. Zoals we eerder al zagen zal de toegang tot de kelderruimte zich hier hebben bevonden.

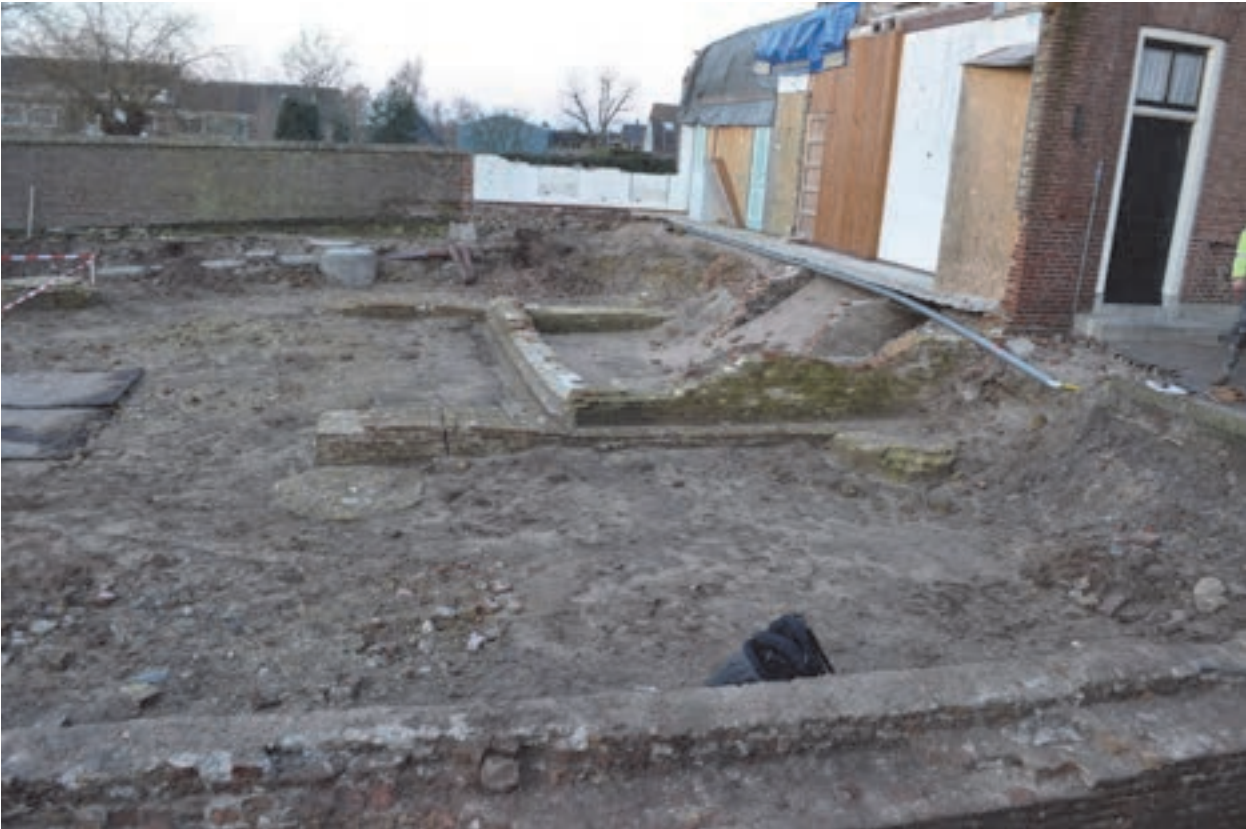
Afb. 5.31. Overzicht van de vrijgelegde funderingen van de consistoriekamer (midden foto). Het nog niet gesloopte deel is rechts op de foto zichtbaar. Opvallend is dat de noordelijke en zuidelijke fundering langer zijn dan het gebouw. Zie hiervoor ook de volgende afbeeldingen.

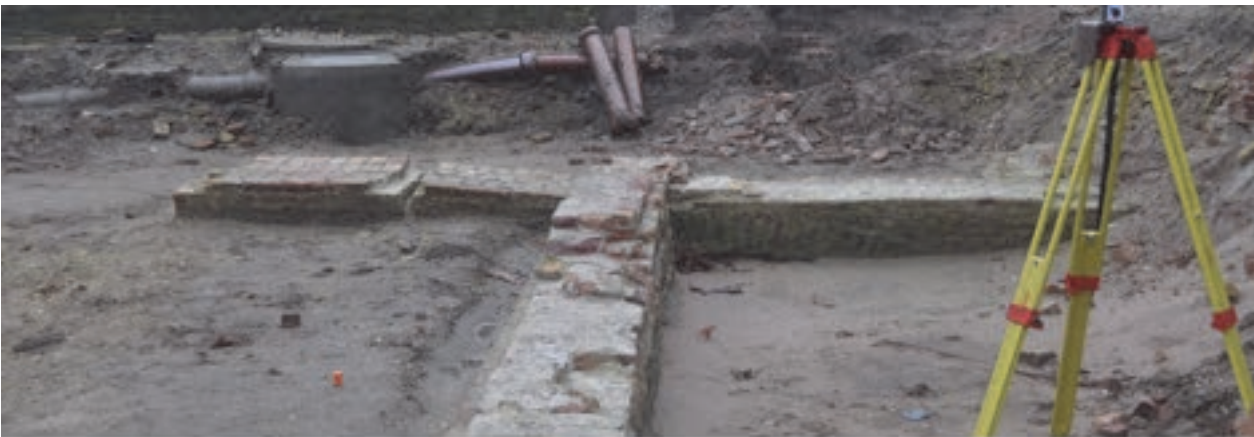
Afb. 5.32. Detail van de fundering van de consistoriekamer uit 1832. Te zien is dat het gebouw geplaatst was op grondbogen (op inzet rood ingekleurd), die aan de westzijde tegen de fundering van de kolommen waren geplaatst. Vermoedelijk wilde men zo voorkomen dat het gebouw zou gaan verzakken, maar dat is niet gelukt aangezien de boog toch is gaan verzakken. De verzakking is te herkennen aan de knik in de langsmuur (groen) op de plaats waar de dwarsmuur (blauw) erop aansluit. Het deel dat rust op de fundering van de kolom (donkergroen) is niet verzakt. De fundering van de kolom zelf is op deze foto niet zichtbaar.

- Afb. 5.32. Detail van de fundering van de consistoriekamer uit 1832. Te zien is dat het gebouw geplaatst was op grondbogen (op inzet rood ingekleurd), die aan de westzijde tegen de fundering van de kolommen waren geplaatst. Vermoedelijk wilde men zo voorkomen dat het gebouw zou gaan verzakken, maar dat is niet gelukt aangezien de boog toch is gaan verzakken. De verzakking is te herkennen aan de knik in de langsmuur (groen) op de plaats waar de dwarsmuur (blauw) erop aansluit. Het deel dat rust op de fundering van de kolom (donkergroen) is niet verzakt. De fundering van de kolom zelf is op deze foto niet zichtbaar.

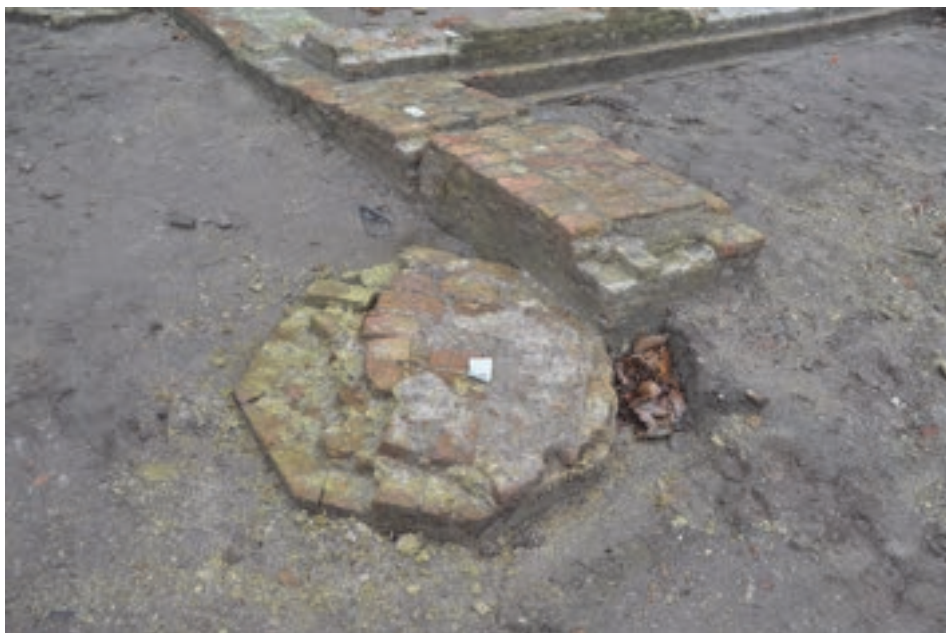
*Afb. 5.33. Het deel van de fundering dat op de vorige afbeelding donkergroen is ingekleurd rust op het vierkante fundament van één van de achzijdige kolommen. De vorm van dat fundament (poer) is nog vaak zichtbaar in de ondergrond.*

- Afb. 5.33. Het deel van de fundering dat op de vorige afbeelding donkergroen is ingekleurd rust op het vierkante fundament van één van de achzijdige kolommen. De vorm van dat fundament (poer) is nog vaag zichtbaar in de ondergrond.

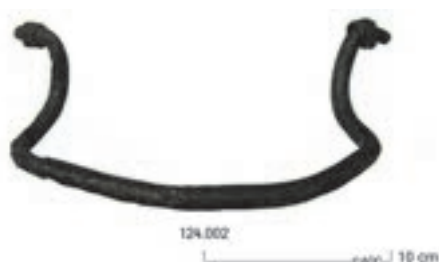
Afb. 6.1. Handvat met gebogen greep (V124.002.06).

De kisthandvatten kunnen in de typologie van Bitter geplaatst worden binnen het type 4 of 5.<sup>41</sup> De achterplaten van de handvatten zijn niet bewaard gebleven, dus er kan niet worden bepaald of ze van het type 4 of type 5 zijn. Kisthandvatten van de typen 3, 4 en 5 hebben een rechte greep, met twee sterk gebogen benen die elk aan een oog zijn gehaakt. De benen zijn sterk naar beneden gebogen, zodat de greep van de kistwand afstaat als de greep wordt opgelicht. In de Grote Kerk in Alkmaar waren de grepen 13-15 cm breed. In Meerkerk zijn ze breder: 18-21 cm. Eén handvat is afwijkend: deze heeft een gebogen greep (V124.002.06, afb. 6.1). Van een aantal handvatten zijn de splitpennen, waarmee ze in de houten kist bevestigd werden, (deels) bewaard gebleven (afb. 6.2).

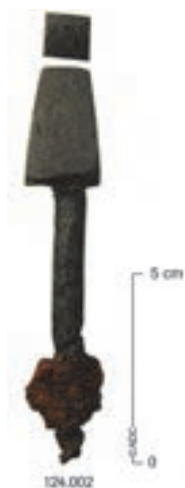
Afb. 6.3. Kistbekroning met een vierkante, taps toelopende kop.

Het kistscharnier en één kistbekroning bevatten beide nog houtrestanten. Deze kistbekroning heeft een vierkante, taps toelopende kop (afb. 6.3).<sup>42</sup> Deze kistonderdelen dateren waarschijnlijk alle in de 19<sup>e</sup> eeuw. De tweede kistbekroning dateert waarschijnlijk ook uit dezelfde periode. Het is een afwijkend type kistbekroning van lood met een omhulsel van een verchroomd (of geëmailleerd?) metaal (afb. 6.4). Het heeft een ronde greep met een handvat met verdikkingen. Het lijkt de vorm van een sleutel te hebben. Er heeft een ijzeren schroef aan gezeten: een restant ijzer is nog te zien aan het uiteinde.

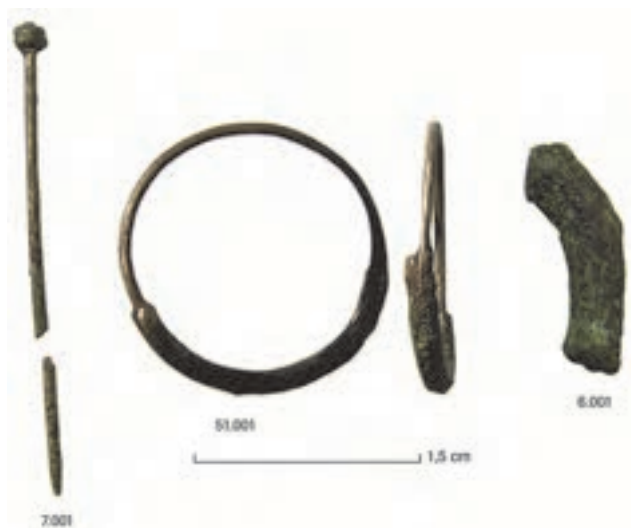
Afb. 6.5. Speld (V7), zilveren oorbel (V51) en onderdeel ringetje (V6).

In graf S28 zijn een klein fragmentje van een koperen ringetje (onderdeel van iets groters, vnr. 6) en een koperen speld (V7) aangetroffen (zie ook hoofdstuk 6, afb. 6.5). De koperen speld is mogelijk gebruikt voor het vastspelden van een lijkwade.

Verder zijn in een aantal graven metaalvondsten gedaan. In graf S78 is een zilveren oorbel gevonden (V51).<sup>43</sup> Het is een ringvormige oorbel met een verdikte rand op één helft van de ring (afb. 6.5). Deze dateert waarschijnlijk in de 19<sup>e</sup> eeuw. In graf S79 is een zeer gesleten koperen Hollandia duit gevonden (V52). In graf S28 zijn een klein fragmentje van een koperen ringetje (onderdeel van iets groters) (V6) en een koperen speld (V7) aangetroffen. De koperen speld is mogelijk gebruikt voor het vastspelden van een lijkwade.<sup>44</sup>

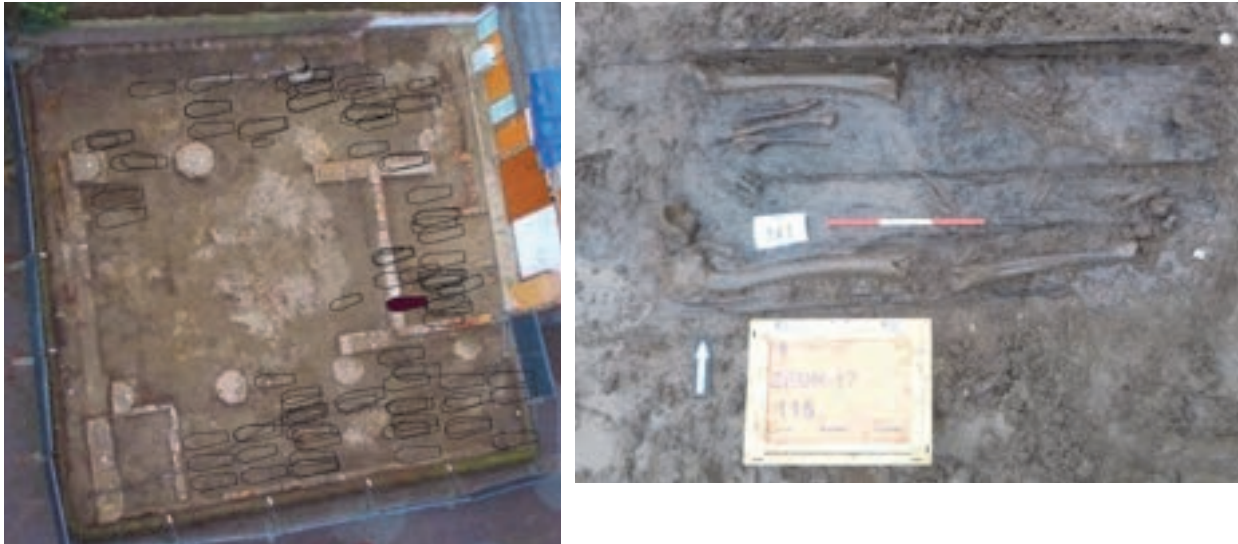
Afb. 6.6. De locatie van de kist (in bruin aangegeven op de foto links) en de begraafing rechts.

Van één begraafing (S141) was het hout van de kist nog bewaard gebleven (vnr. 118, S142). Het gaat om kist van eikenhout (*Quercus sp.*) waarvan (een deel) van de bodemplank en (een deel van) de noordelijke zijplank (afb. 6.6) zijn aangetroffen.
