# Graven in Meerkerk

Een archeologische opgraving in Vijfheerenlanden

rapport 5119

Een archeologische opgraving in de gemeente Vijfheerenlanden

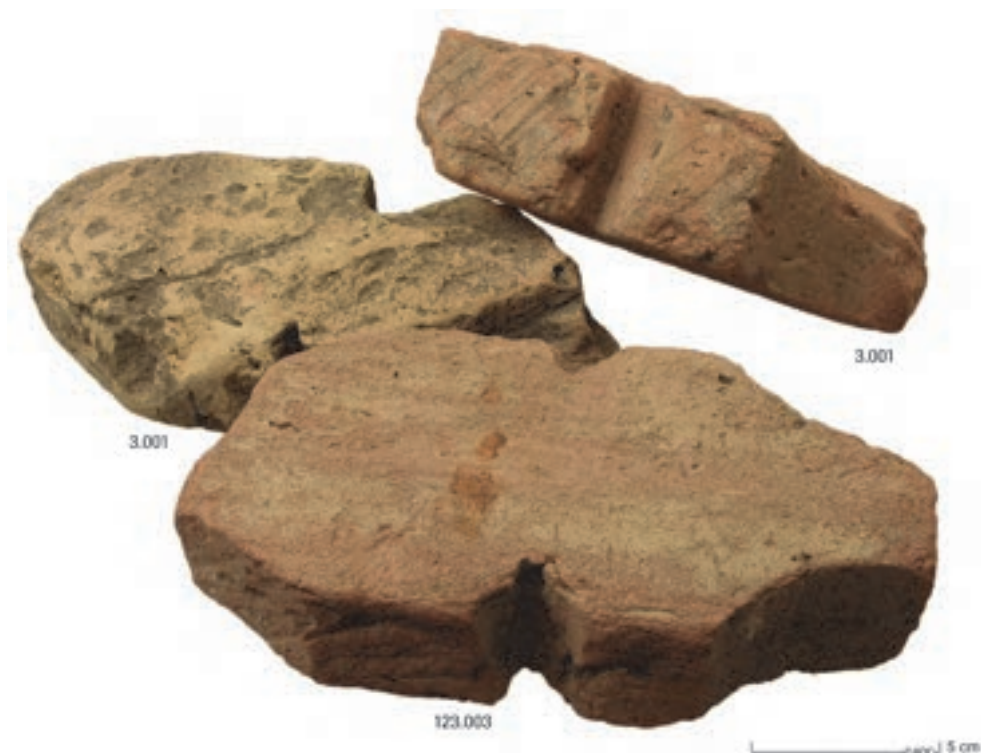
Afb. 6. 7. Drie bekapte montanstenen (ZEDK-17V123.003 en -V3.001-1 en -2).

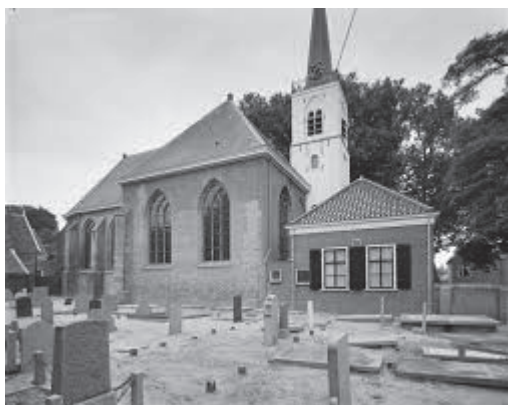
Afb. 6.8. Noordgevel van de kerk in 1991 met (laat-gotische) vensters met vorktraceringen (Foto: G.J. Dukker).

Zowel het formaat van deze bakstenen als de (kalkhoudende) grondstof en kleurvariatie komen overeen met Dordtse steen. Het formaat wordt dan ook vooral teruggevonden in monumentale panden in Zuid-Holland en Zeeland; deze dateren uit de tweede helft van de 15<sup>e</sup> of de 16<sup>e</sup> eeuw.<sup>49</sup> Dat sluit aan bij de toepassing van baksteen in de laatgotische vensterharnassen; in het westen van Nederland werden die, zeker bij de iets minder grote kerken, vaak van baksteen gemaakt en niet van natuursteen. Dat waren meestal eenvoudige vorktraceringen, zoals ook nu nog aanwezig bij de kerk van Meerkerk (afb.6.8).<sup>50</sup> Dit type laatgotische vensters dateert in het algemeen tussen 1450 en 1550.<sup>51</sup>

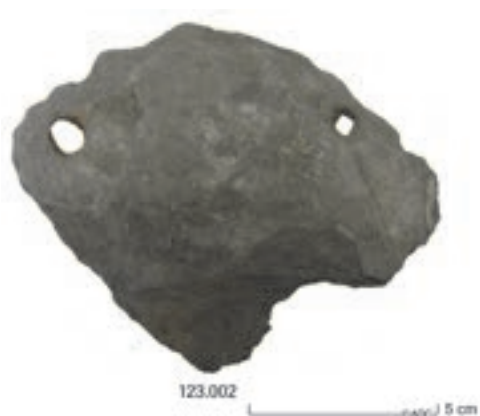
Afb. 6.9. Daklei met twee complete nagelgaten (ZEDK-17V123.002).

Daarnaast ook nog een fragment daklei geborgen (vnr. 123). Dit is een fragment met een gebogen rand, vermoedelijke afkomstig van een schublei, met nog twee complete nagelgaten (afb.6.9). Het grootste meet 8 x 10 mm en lijkt uitgezakt, wat betekent dat de lei inderdaad op het dak heeft gelegen. Het andere nagelgat is met 4,5 x 5 mm ook nog vrij groot en tevens vrij scherp begrensd. Hier is nog duidelijk de vierkante vorm van de leidekkershamer in te zien. Het fragment is tot 11 cm groot en de complete dikte bedraagt 5,3 mm. Vorm en dikte wijzen op een (Duitse) schublei. Dit type dakleien zijn vanaf de Volle Middeleeuwen tot in de recente tijd toegepast en niet verder dateerbaar. Het aardewerk uit dit vloerniveau dateert echter uit de 19<sup>e</sup> eeuw, zodat de lei hier vermoedelijk na de brand van 1828 in terecht is gekomen. Bij de lei zelf zijn overigens geen sporen van verbranding te zien.

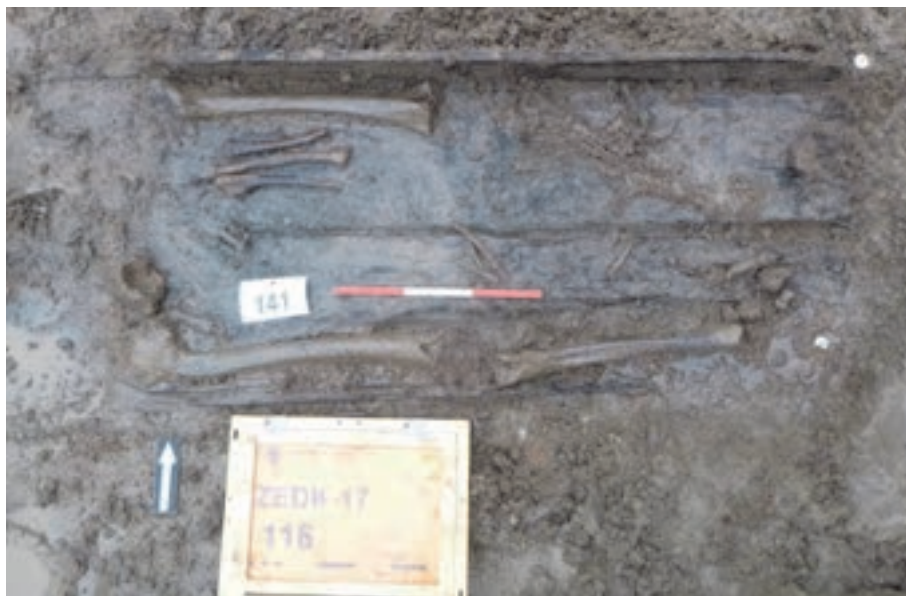
Afb. 7.21. Spoor 141 waarbij er nog hout van de kist bewaard is gebleven.

Van één individu is het hout van de kist nog bewaard gebleven (spoor 141). Enkel bij dit individu is zichtbaar dat de grafkist een rechthoekige vorm had.

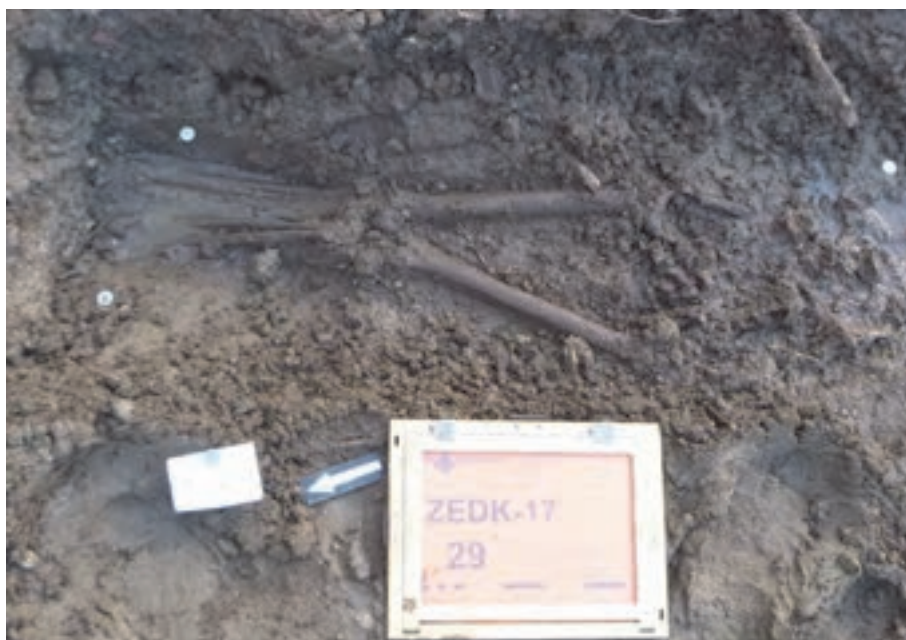
Afb. 7.22. Spoor 54 waarbij het individu vermoedelijk in een lijkwade is begraven.

Als de knieën (bijna) tegen elkaar aan liggen, is een individu vermoedelijk in een lijkwade gewikkeld. Als de benen parallel liggen is het individu waarschijnlijk niet ingewikkeld. Door decompositie kunnen de benen zijn verplaatst waardoor de afstand tussen de knieën kan zijn toegenomen. Wel of geen inwikkeling blijft dus onzeker. Slechts van één individu (spoor 54) wordt vermoed dat het individu in een lijkwade is begraven omdat de knieën zeer compact liggen.

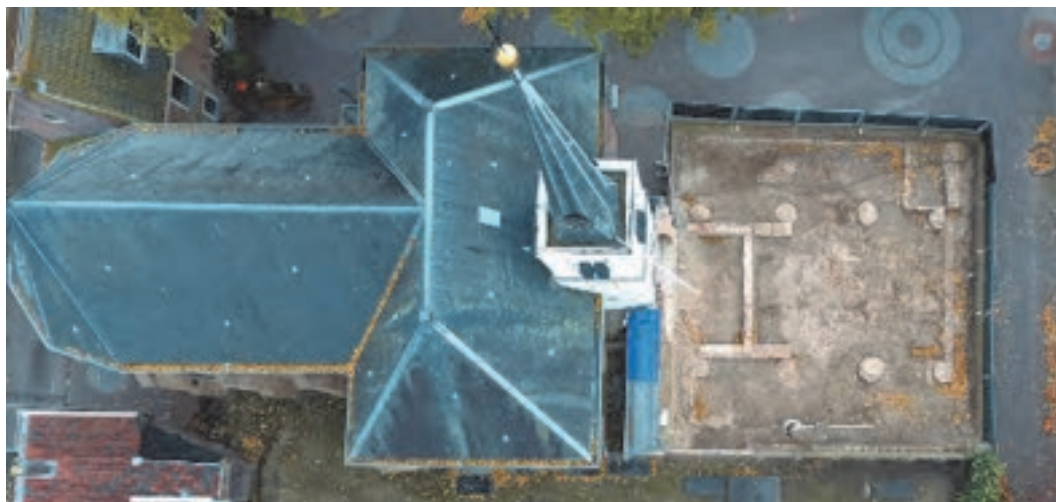
Afb. 8.1. Dronefoto waarop goed zichtbaar is hoe groot de kerk oorspronkelijk was.<sup>100</sup>
